Resumen de la Investigación

Accidente con explosivos en Sierra Chemical Co.

Mustang, Nevada 7 de enero de 1998

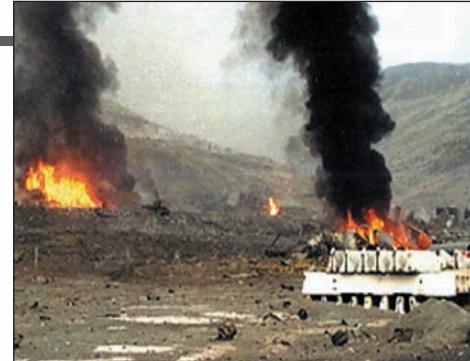
La planta química Sierra arde después de masivas explosiones.
